ÖN GRUP DIŞLERDE DİREKT KOMPOZİT REZİN UYGULAMALARI (İKİ OLGU SUNUMU)

DIRECT COMPOSITE RESIN APPLICATIONS ON ANTERIOR TEETH (TWO CASE REPORTS)

^{1*}Pınar GÜL, ²Ömer SAĞSÖZ

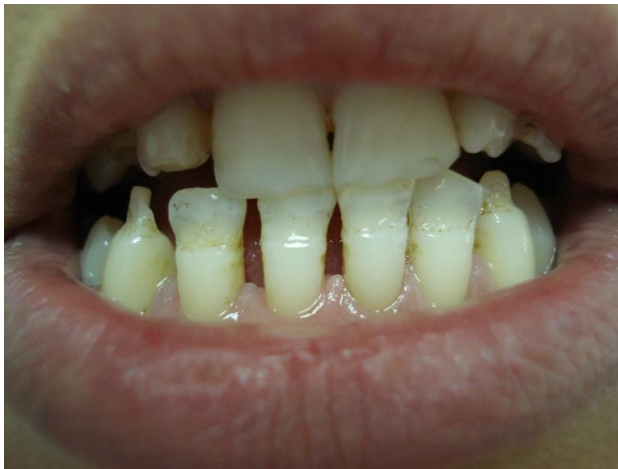
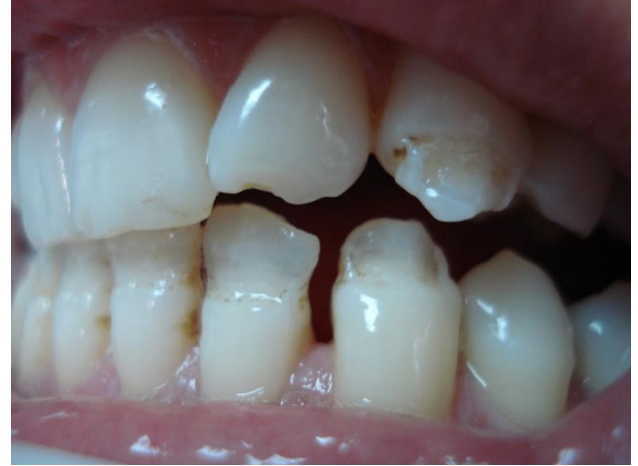
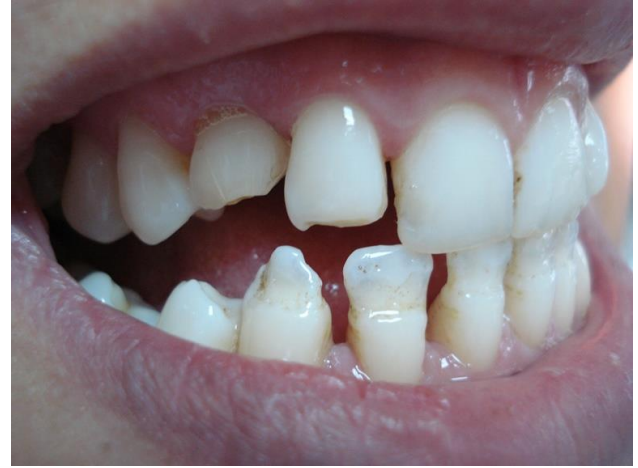
Olgu I: Ön bölgede polidiastema ve hipoplazik alanlar bulunması nedeniyle estetik açıdan rahatsızlık duyan 29 yaşındaki bir bayan hasta kliniğimize başvurdu. Yapılan klinik muayenede hastada alt ve üst çene ön grup dişlerde polidiastema ve yer yer hipoplazik alanlar ile sağ üst çenede hafif bir mobilite gösteren süt köpek dişi mevcuttu (Resim 1-3).

Resim 1: Restorasyondan önceki görünüm

Resim 2: Restorasyondan önceki görünüm

Resim 3: Restorasyondan önceki görünüm

Yapılan muayene neticesinde noninvaziv bir işlem olması nedeniyle hastaya direkt kompozit uygulaması yapılmasına karar verildi. Ayrıca hastanın implant yaptırma isteği nedeni ile sağ üst süt köpek dişinin çekilmesine hasta implant yaptırana kadar bu bölgeye geçici amaçla kullanılmak üzere akrilik protez yapılmasına karar verildi. Dişler yıkanıp kurutulduktan sonra pamuk tamponlarla izole edildi ve diş yüzeylerine total etch yöntemine uygun olarak %35'lik ortofosforik asit (Scotchbond Etchant, 3M ESPE, St.Paul, MN, ABD) 30 sn uygulandı, su spreyi ile 10 sn yıkandı pamuk peletlerle kurutuldu. Diş yüzeylerine aplikatör ile bonding alan (Single Bond, 3M ESPE) iki tabaka halinde uygulanıp 2-5 sn hava ile yayıldıktan sonra 20 sn ışık kaynağı kullanılarak (Elipar Freelight II, 3M-ESPE) polimerize edildi. Daha sonra kompozit dolgu maddesi (Filtek™ Z250, 3M ESPE) yerleştirilerek anatomik form verildi ve ışık kaynağı (Elipar Freelight II, 3M-ESPE)

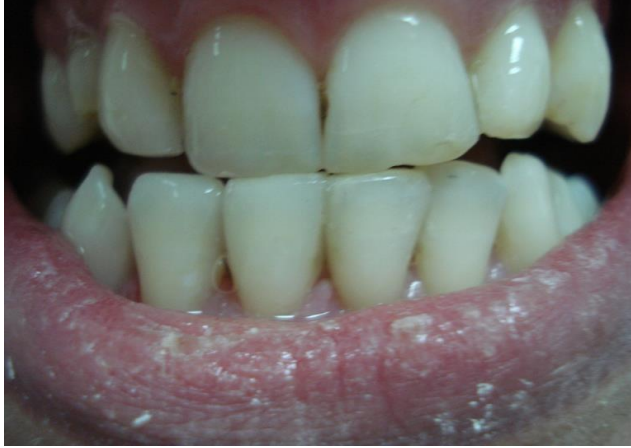
Resim 4: Restorasyondan sonraki görünüm

kullanılarak 40 sn polimerize edildi. Bitirme ve polisaj işlemleri (Sof-Lex, 3M ESPE) diskler kullanılarak tamamlandı. Tüm diastemaların kapatılması ve hipoplazik alanların restorasyonu bu şekilde tamamlanmış oldu. Hastanın restorasyondan sonra alınan görüntüsü ve geçici protezin görüntüsü Resim 4 ve 5'te ve hastanın 2 yıl sonraki takip görüntüsü Resim 6'da verilmiştir.

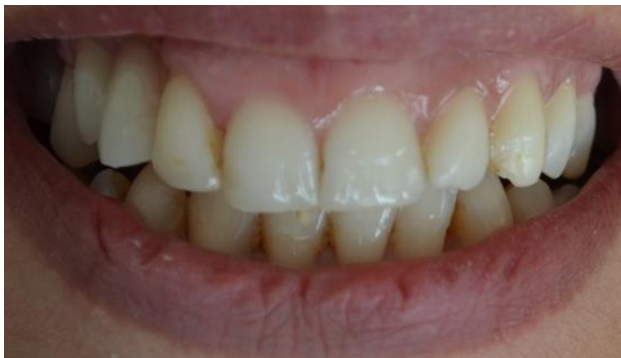
Resim 6: Hastanın 2 yıllık takip görüntüsü

Kliniğimizde uyguladığımız iki olguda da hastalar estetik açıdan son derece tatmin olduklarını belirtmişlerdir. İlk olguda 2 yıllık takip sonunda yer yer lekelenme alanları dışında herhangi bir problem tespit edilmemiştir (Resim 6). İkinci olguda ise tedavi sonrasında hastanın memnuniyeti sağlanmış olmasına rağmen 1 yıllık takip sonunda hastanın sağ üst santral dişinin mezialinde çürük tespit edilmiş ve restorasyonu yapılmıştır (Resim 10,11). Restorasyonun yapımından ve estetiğinin yeniden sağlanmasından sonra hastalara oral hijyenin sağlanmasının tedavinin başarısındaki rolü bir kez daha anlatılmıştır. Peumans ve ark. (17), sınıf IV kavitelere yaptıkları kompozit restorasyonları değerlendirdikleri çalışmalarında, restorasyonların %60'ının 2 yıl takip sonunda mükemmel renk uyumu gösterdiğini bildirmişler ve restorasyonların sadece %5'inde renk uyumunun klinik olarak kabul edilemez olduğunu göstermişlerdir. Ferrari ve ark. (18), uyguladıkları sınıf IV kompozit restorasyonların yarısında 5 yıl sonunda mükemmel renk uyumu gözlemişler, ayrıca restorasyonların %15'inde yenilemeye gerek duymuşlardır. Korkut ve ark. (19), direkt kompozit uygulama ile restore ettikleri üç olgunun 18 aylık takibi sonucunda klinik olarak herhangi bir problem ile karşılaşmadıklarını belirtmişlerdir. Restorasyonların kırılması veya düşmesi halinde bile sağlam diş dokusunda hiçbir kayba yol açmayan direkt adeziv estetik restorasyonlar, ortodontik tedavinin ön bölge estetiğini tek başına sağlayamadığı durumlarda öncelikli işlem olarak değerlendirilmelidir. Bununla beraber ortodontik tedavi sonrasında adeziv uygulamalar çoğunlukla dişeti seviyesinde bitirilmekte, tedavi sırasında gelişebilecek minimal dişeti kanamaları bile adeziv restorasyonların prognozunu olumsuz yönde etkilemektedir. Bu nedenle hastanın

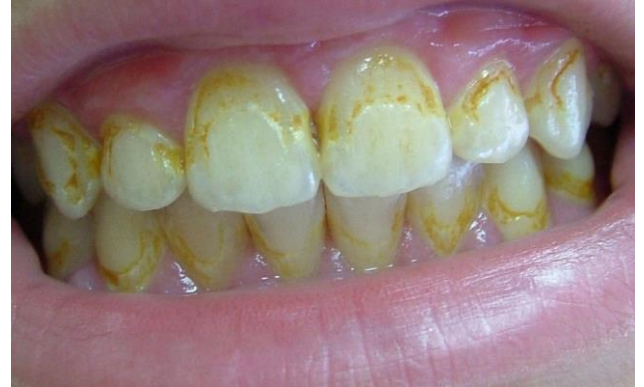
Resim 7: Restorasyondan önceki görünüm

Olgu II: 16 yaşındaki bir bayan hasta ortodontik tedavi sonrasında ağız hijyenine yeterince dikkat edememesi neticesinde estetik gerekçe ile kliniğimize başvurdu. Hasta anamnezinden uzun süren ortodontik tedavi sırasında braketler nedeniyle ağız hijyenini tam olarak sağlayamadığını ve bununla beraber fazla asitli içecek tükettiği belirlendi. Yapılan klinik muayenede braketlerin yapıştırıldığı alanlar ile dişetleri arasında yoğun dekalsifiye alanlar ve yetersiz ağız hijyeni nedeniyle renklemelerin olduğu tespit edildi (Resim 7).

Dekalsifikasyonlar ön bölgede yoğun, arka bölgede restoratif işlem gerektirecek dekalsifikasyon mevcut değildi. Ayrıca hastanın sol üst santral dişinin meziopalatinal yüzünde yenilenmesi gereken kompozit restorasyon vardı. Öncelikle hastaya ağız hijyeni eğitimi verildi ve bunun yanı sıra diyetine de dikkat etmesi gerektiği vurgulandı. Hastaya direkt kompozit rezin uygulanmasına karar verildi fakat öncesinde hem renklemeleri gidermek hem de dişeti sağlığını kazandırmak adına Atatürk Üniversitesi Diş Hekimliği Fakültesi Periodontoloji Anabilim Dalı'nda gerekli tedaviler yapıldı (Resim 8).
